**REPORTE DE PELIGRO INMINENTE N° 112 - 17/10/2019 / COEN - INDECI / 11:15 HORAS  
(Reporte N° 01)**

# PELIGRO POR DESLIZAMIENTO EN EL DISTRITO DE SHAMBOYACU SAN MARTÍN

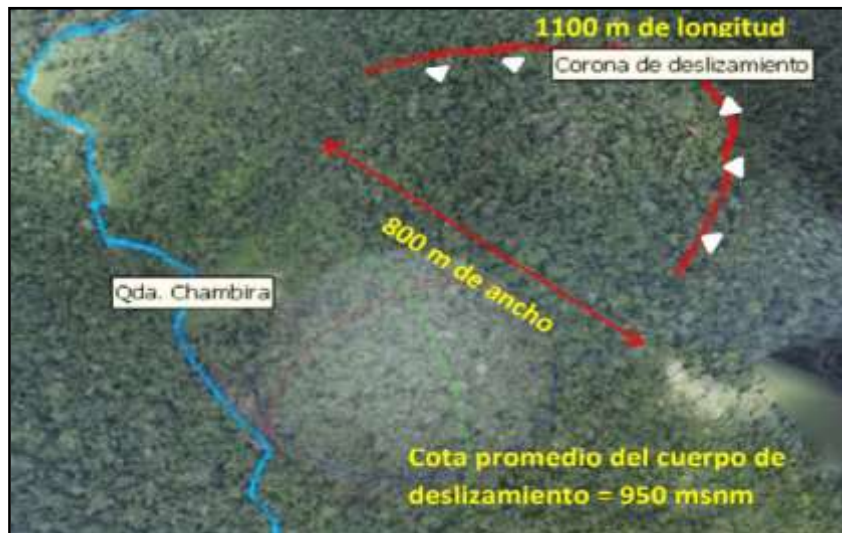
- El Sismo ocurrido el domingo 26 de mayo de 2019 dio lugar a un deslizamiento en el sector Chambira, el cual es de tipo rotacional, con una corona de 1100 metros de longitud, y un avance principal de tipo progresivo.

Vista Panorámica del Deslizamiento de Chambira, la Longitud de la Corona de Deslizamiento mide 1100 metros con un ancho promedio de 800 metros

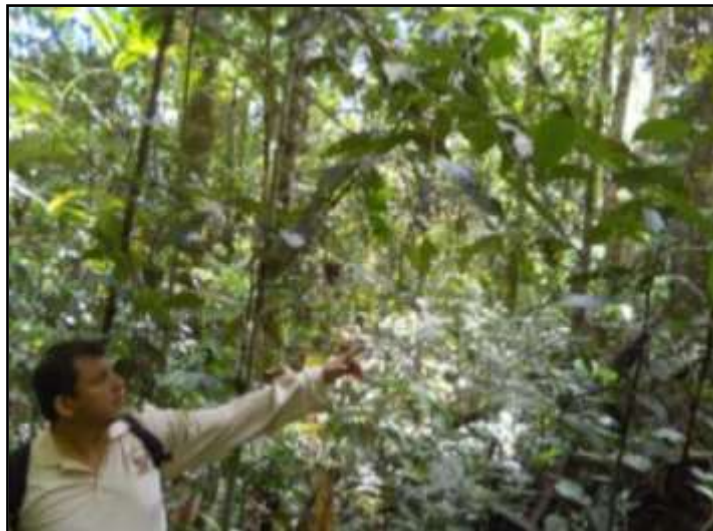
Arboles inclinados en dirección opuesta al movimiento de ladera, originado por el deslizamiento; la inclinación de los arboles es de  $86^\circ$

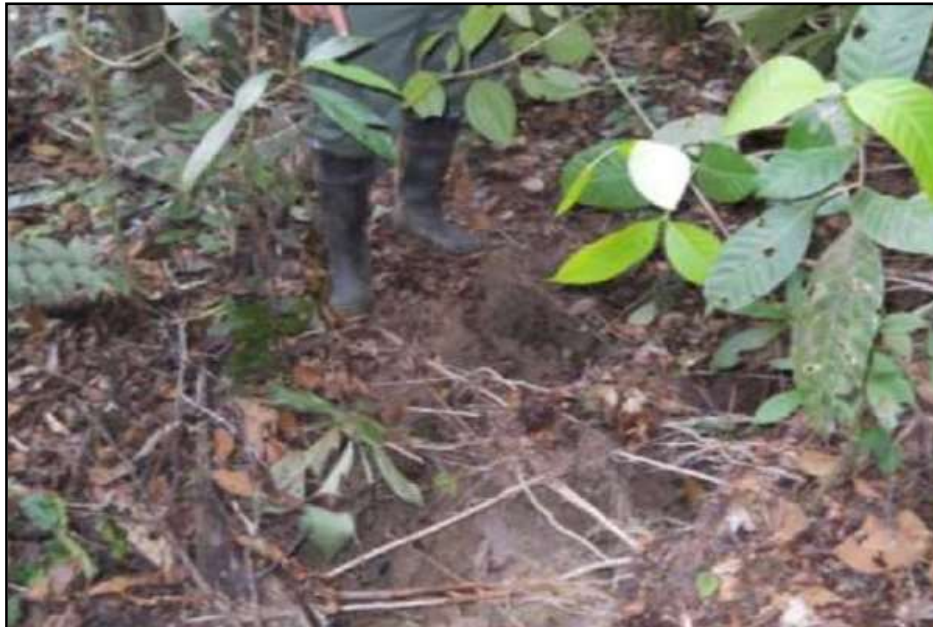
- Se observan agrietamientos transversales y longitudinales a lo largo del cuerpo del deslizamiento, con aperturas entre 0.40 metros y 0.80 metros, por donde se infiltra fácilmente el agua de lluvia.

Zona media del deslizamiento, grietas con una apertura promedio de 0.70 metros, en suelos blandos, formados principalmente por arenas sueltas

- Si se forman charcos, se debe drenar el agua del cuerpo del deslizamiento mediante zanjas o sangrías con tubos de PVC perforados e instalados en la masa inestable.
