**REPORTE DE PELIGRO INMINENTE N° 114 - 21/10/2019 / COEN - INDECI / 16:30 HORAS
(Reporte N° 10)**

PELIGRO POR DESLIZAMIENTO EN EL DISTRITO DE SANTA MARIA DEL VALLE - HUÁNUCO

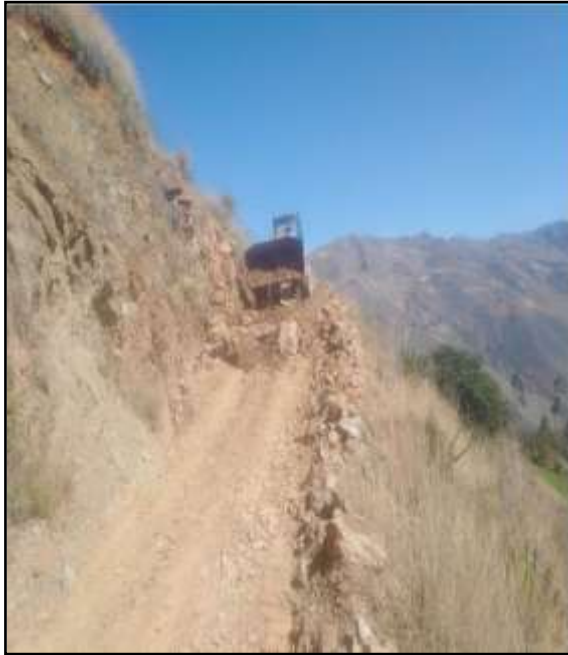
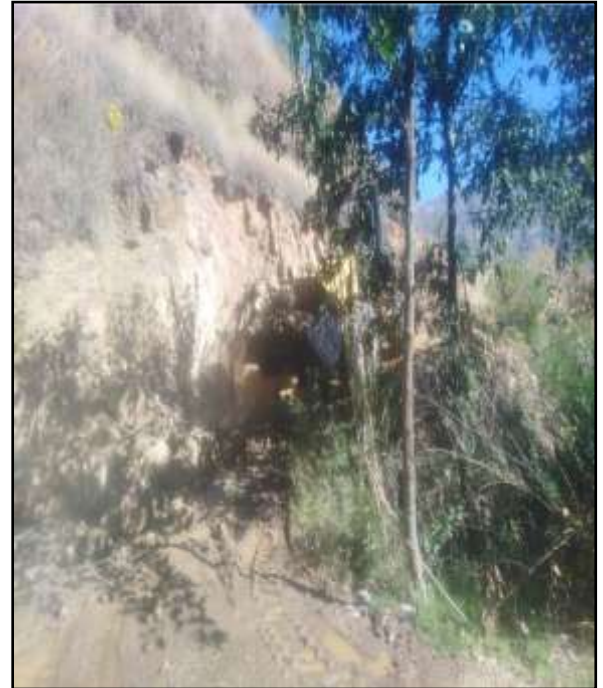
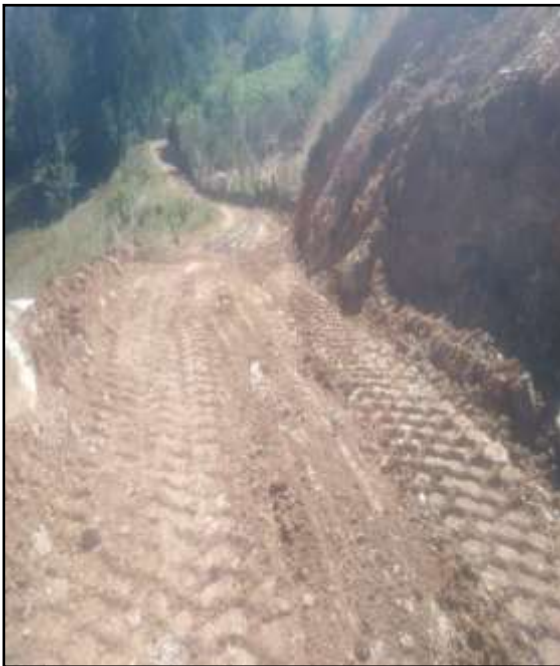
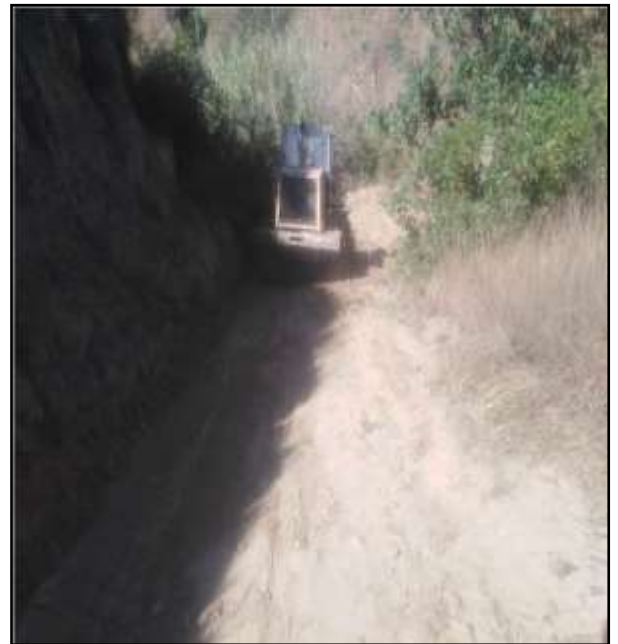
22 JUL 2019

Maquinaria realizando trabajos de limpieza y apertura de la carretera al Cerro Chocospunta

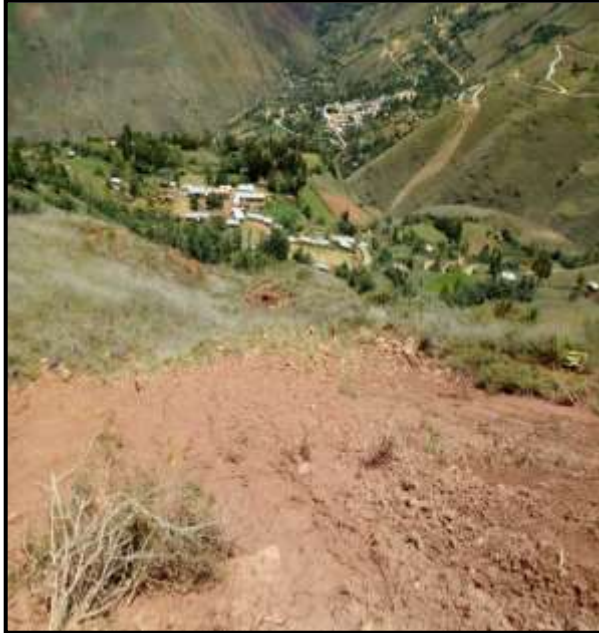
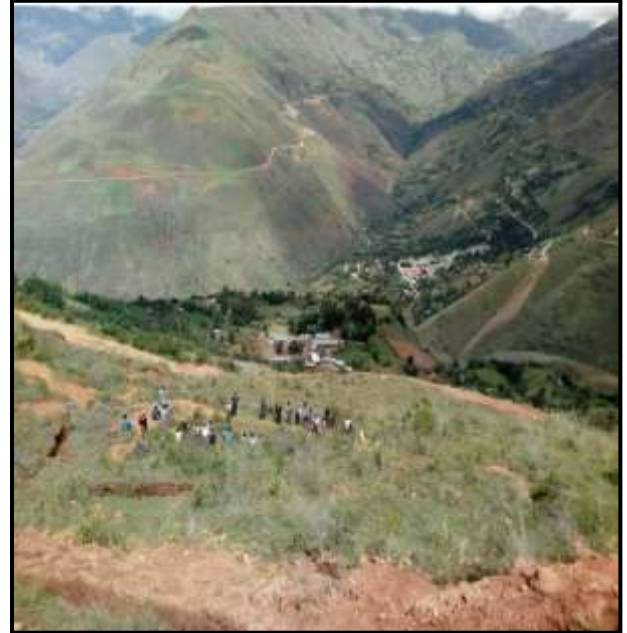
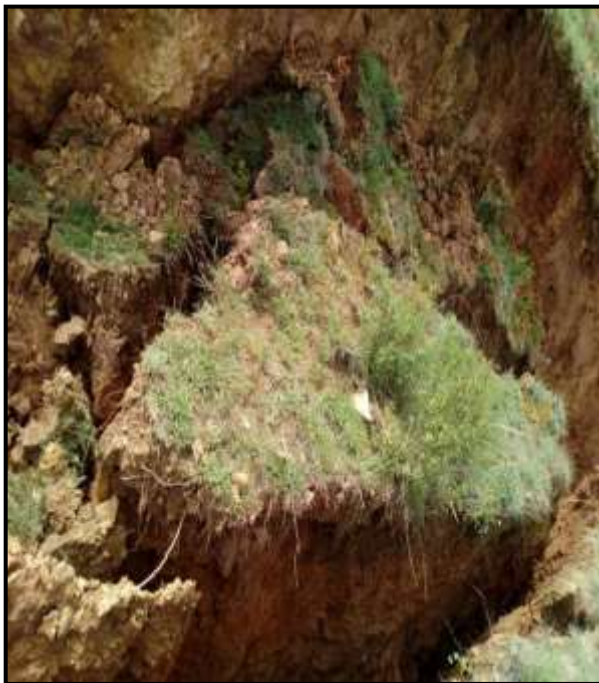
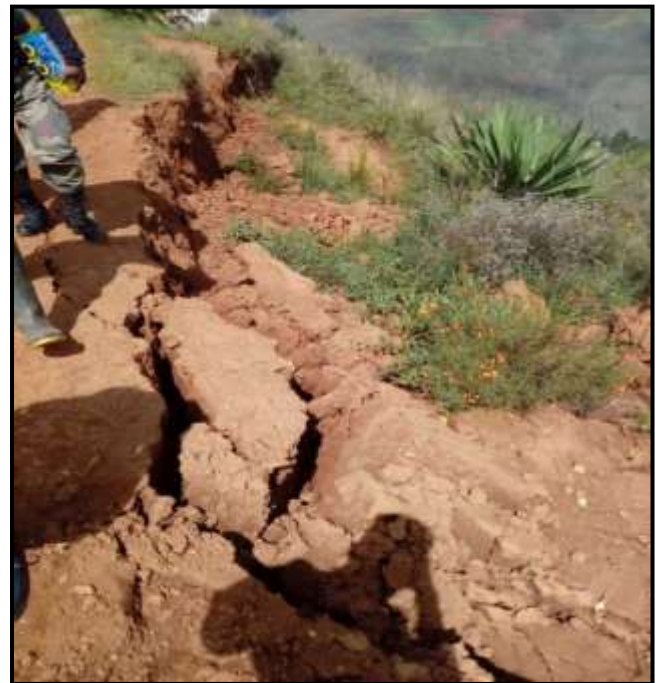
18 MAR 19

Cerro Chocuspunta en peligro por deslizamiento al caserío de Huagracancha

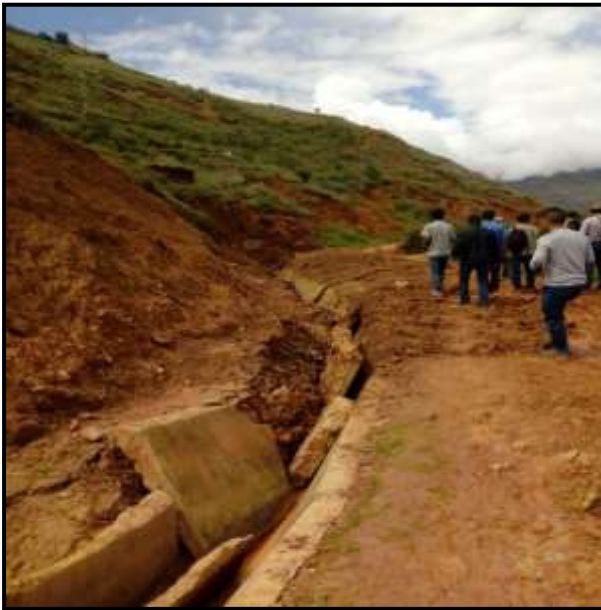
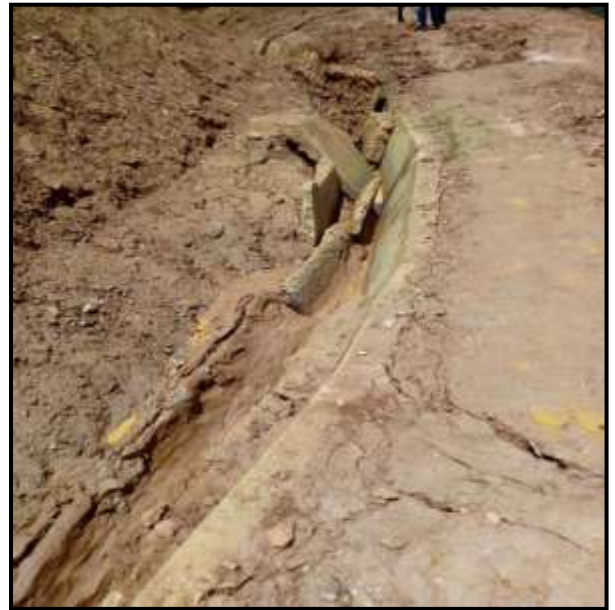
Canal de riego del caserío Huagrancha afectado por el deslizamiento del cerro Chocuspunta

3. Se debe evitar el desborde de agua del canal de riego en el punto donde colapso por el deslizamiento; para ello se debe rehabilitar e impermeabilizada el canal de riego (Marian – Pomacucho – Pachabamba) y permita la circulación normal del agua; si bien es cierto, que al momento de la visita de campo no había mucha agua en el canal; sin embargo se debe tener en cuenta que en momentos de lluvias, este canal es captador de todo el agua de escorrentía de la laderas aledañas y todo esta agua recolectada desembocara en la zona de falla pudiendo provocar mayor inestabilidad; por ello es necesario a la brevedad rehabilitar el canal para evitar mayor erosión y saturación del suelo en la zona de falla.

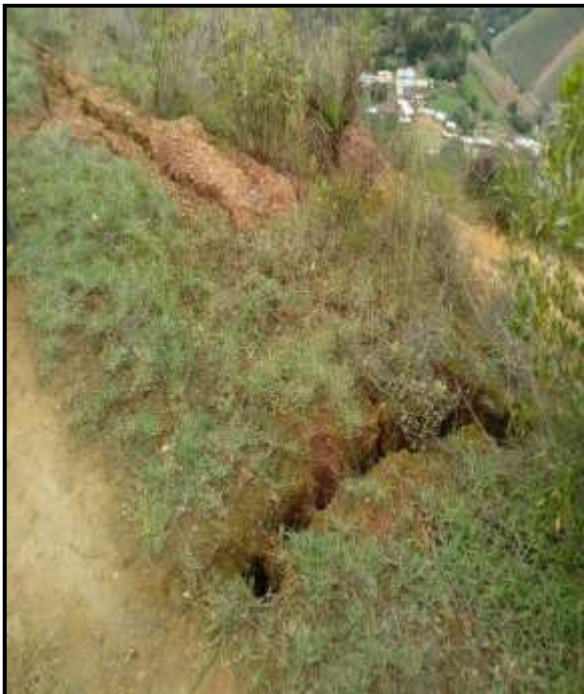
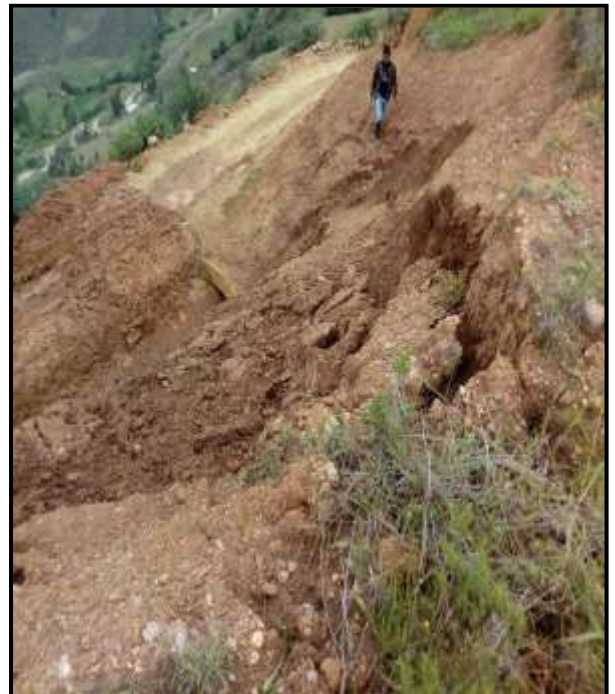
18 FEB 2019

Cerro con rajaduras o fisuras, arriba del caserío de Huagrancha

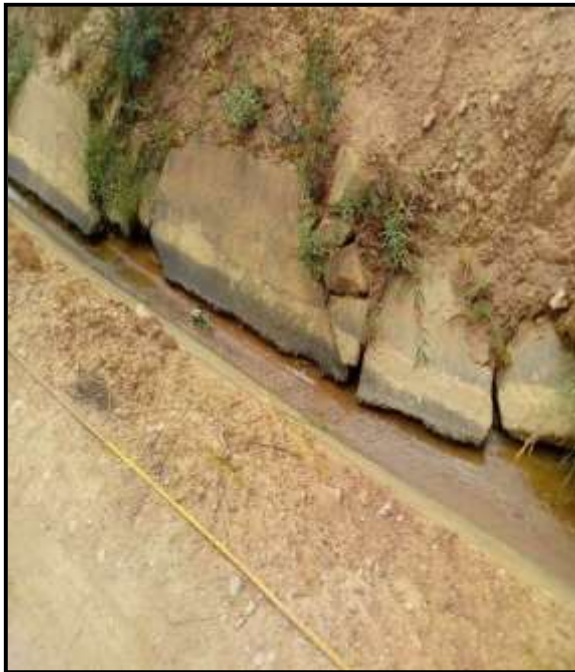
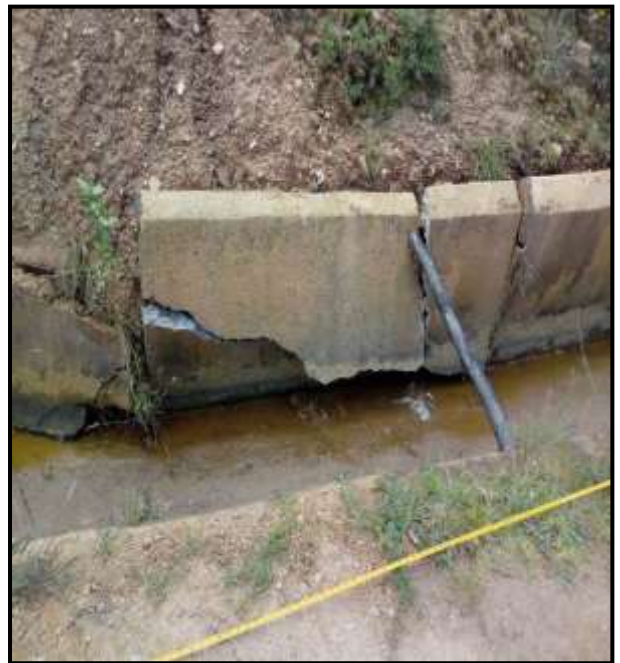
18 FEB 2019

Canal de riego del caserío de Huagracancha afectado
