**INFORME DE EMERGENCIA N° 043 - 17/1/2021 / COEN - INDECI / 18:20 HORAS**  
**(Informe N° 1)**

# DERRUMBE EN EL DISTRITO DEL RECUAY - ÁNCASH

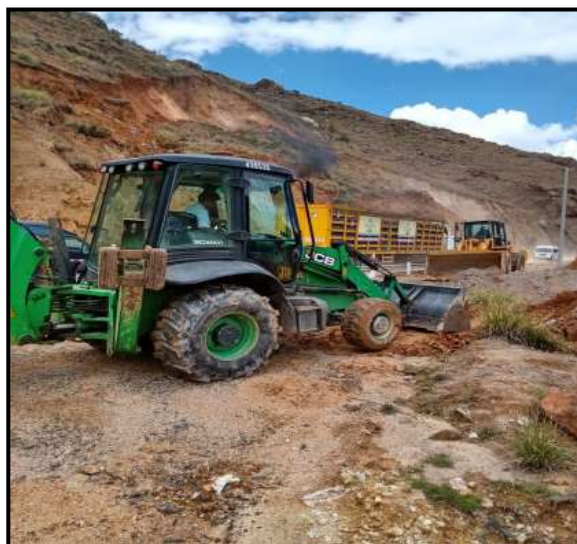
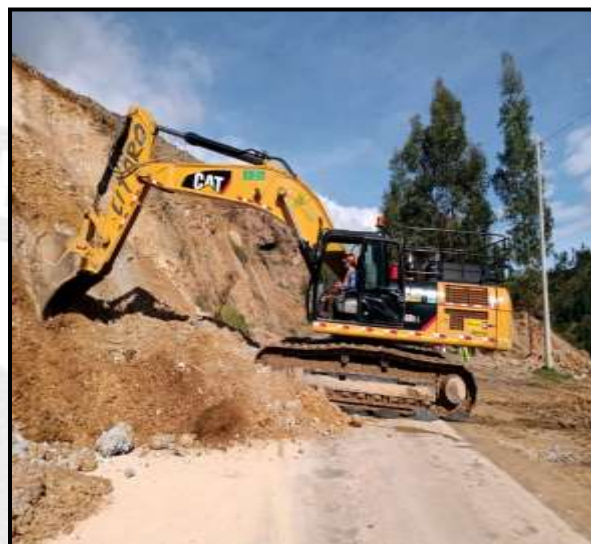
16 ENE 2021

- ✓ El Centro de Operaciones de Emergencia Regional de Áncash, a través de su Reporte Complementario N° 013\_01/16-01-2021/COER-ANCASH/09:50 horas, informó que:
  - Provias Nacional de la Unidad Zona IV Áncash, a través de la empresa contratista China Railway N°10 Engineering Group, continúa con los trabajos de limpieza en la vía, con apoyo de maquinaria pesada.
  - El tránsito continúa restringido.

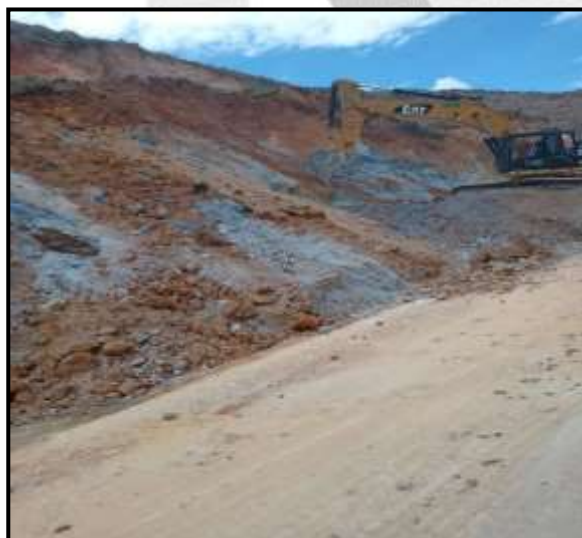
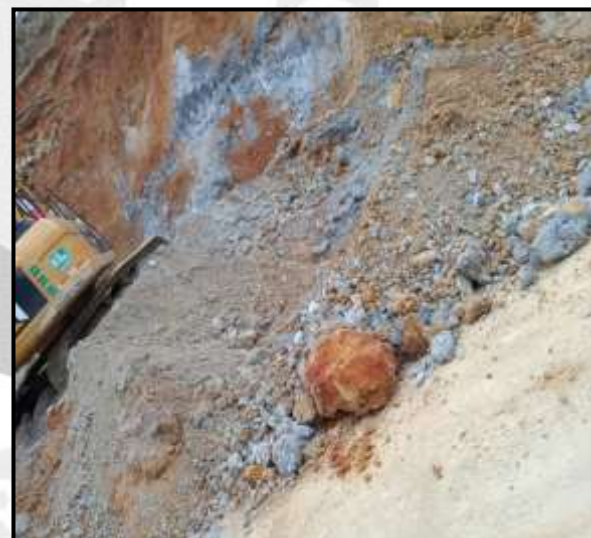
15 ENE 2021

Maquinaria de PROVIAS realiza los trabajos de desquinche de talud y eliminación del derrumbe

- ✓ El Centro de Operaciones de Emergencia Regional de Áncash, a través de su Reporte Complementario N° 013/14-01-2021/COER-ANCASH/17.20 horas, informó que:
  - Provias Nacional de la Unidad Zonal IV Ancash movilizó maquinaria pesada y realiza trabajos de retiro y eliminación del material de derrumbe, además se realizan los trabajos de eliminación y desquinche de talud.
  - El tránsito vehicular se encuentra restringido.
