INFORME DE EMERGENCIA N° 066 - 22/1/2021 / COEN - INDECI / 20:45 HORAS
(Informe N° 3)

DESLIZAMIENTO EN EL DISTRITO DE MATOCOTO - ÁNCASH

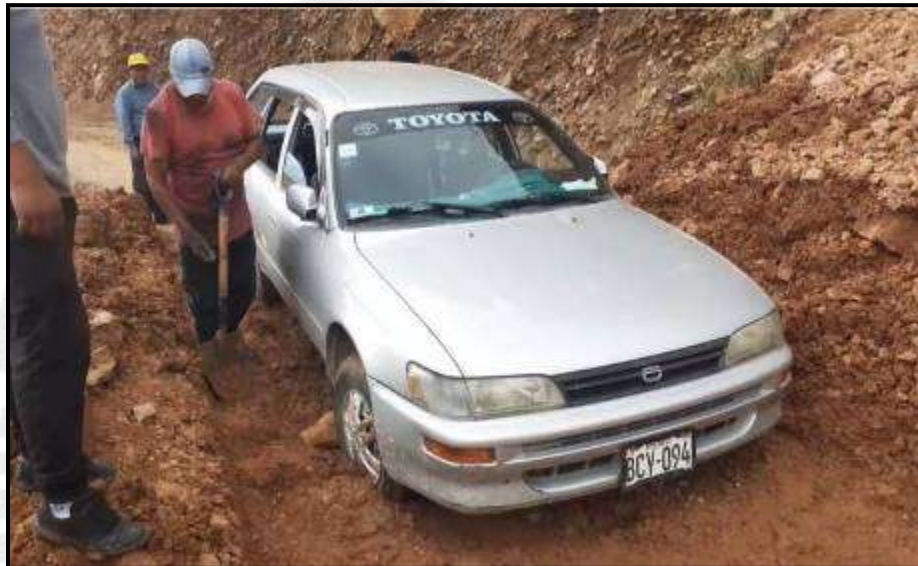
Vía vecinal afectada en el Distrito de Matocoto
