**INFORME DE EMERGENCIA N° 575 - 12/08/2016 / COEN - INDECI /11:00 HORAS  
 (Informe N° 03)**

## DERRAME DE HIDROCARBURO EN EL DISTRITO DE ILO - MOQUEGUA

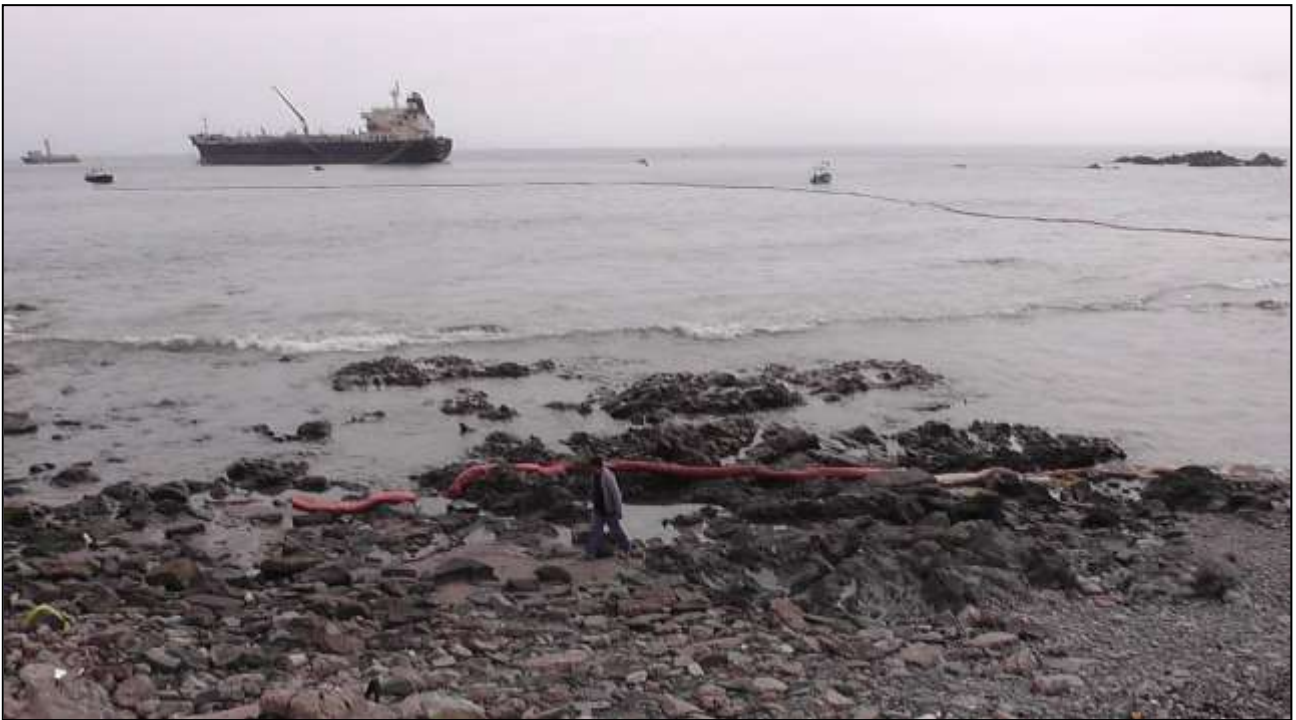
Colocación del muro de contención absorbente, alrededor del área afectada.

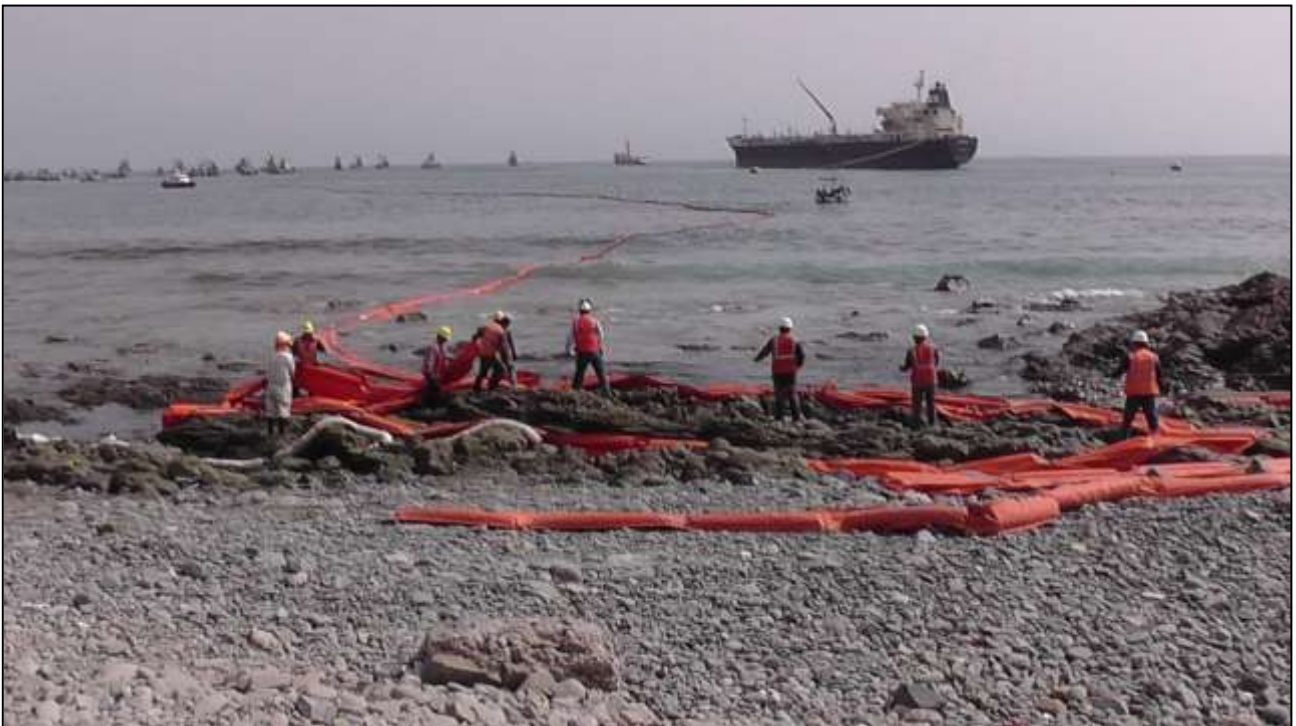
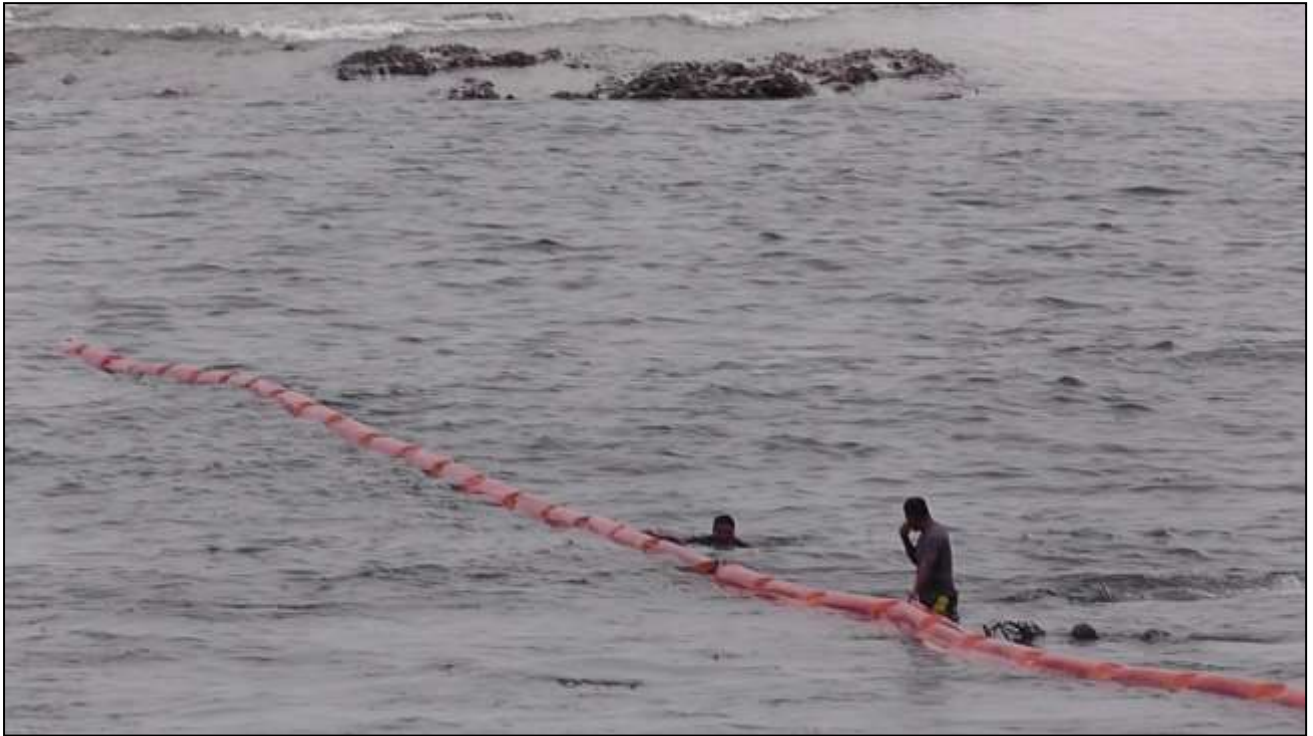
Personal de la Capitanía de Ilo y Consorcio “terminales”, culminando con la colocación del muro de contención absorbente.

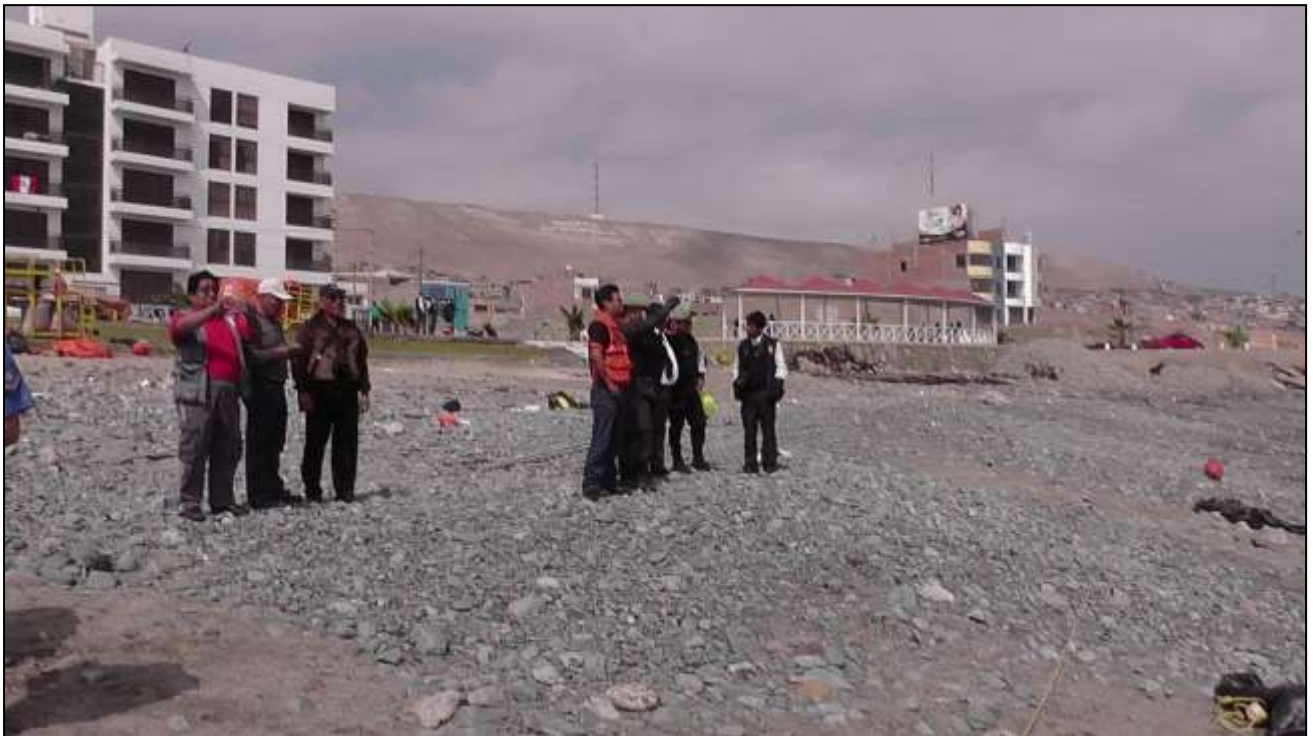
Personal de la Dirección Desconcentrada de INDECI - Moquegua y Municipalidad Provincial de Ilo, inspeccionando la zona del evento.
