OFICIO N° 692 - 2019 /CENEPRED/DGP-1.0

Asunto : Incorporación a base de datos del SIGRID.

OFICIO N°142 – 2019 - A/MFDT

FICHA TECNICA REFERENCIAL DE IDENTIFICACIÓN DE PUNTO CRÍTICO SECTOR HUARAUCACA EN EL RÍO SAN JUAN

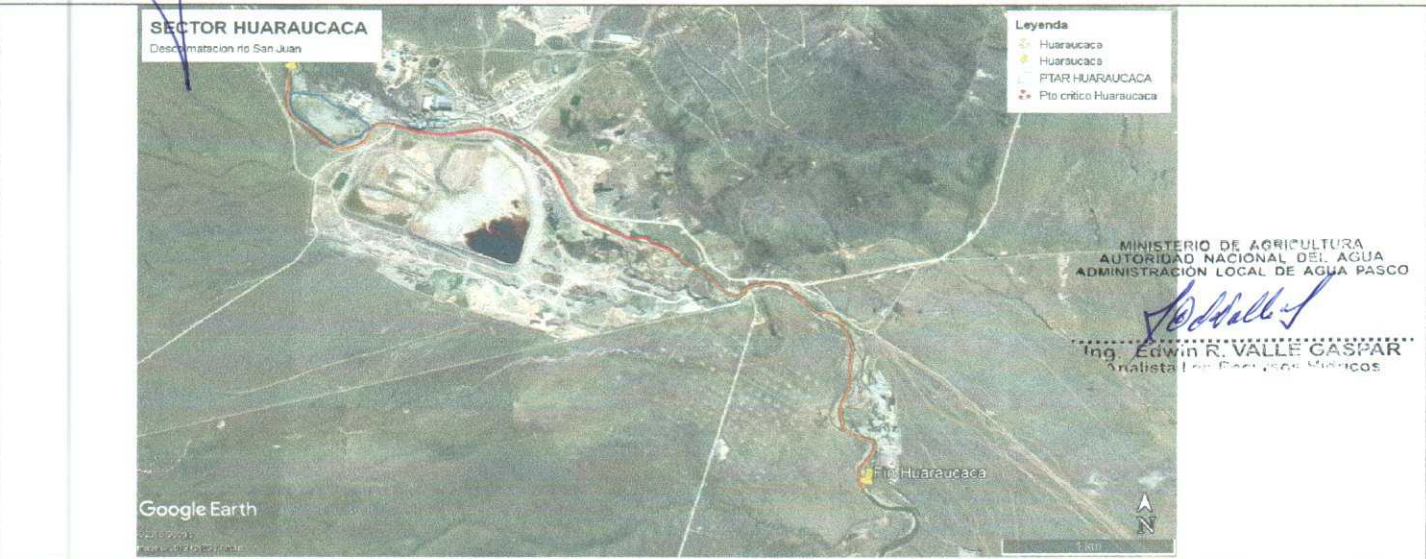
VII.- IMAGEN SATELITAL DE ZONA VULNERABLE (GOOGLE EARTH)

La zona de estudio se asienta sobre una superficie suavemente ondulada, corresponde a las 2 margenes derecha e izquierda del rio San Juan, sector Huarauca. El suelo está conformado por suelos turbosos, arenas limosas de grano, poco densos y poco compactos, en otros sectores se observa arenoso a limo - arcilloso, mas compactos. El tipo de material que componen la ribera de ambas margenes es de canto rodado, grava y arena.
