Asunto : Incorporación del distrito de San Jerónimo en la base de datos del Cenepred

**ASUNTO :** Remito fichas técnicas referenciales de identificación de zonas críticas de cauces de ríos y quebradas 2019.

## FICHA TECNICA REFERENCIAL DE IDENTIFICACIÓN DE PUNTO CRÍTICO SECTOR VILLA SAN CARLOS EN LA QUEBRADA CCOTOMARCA

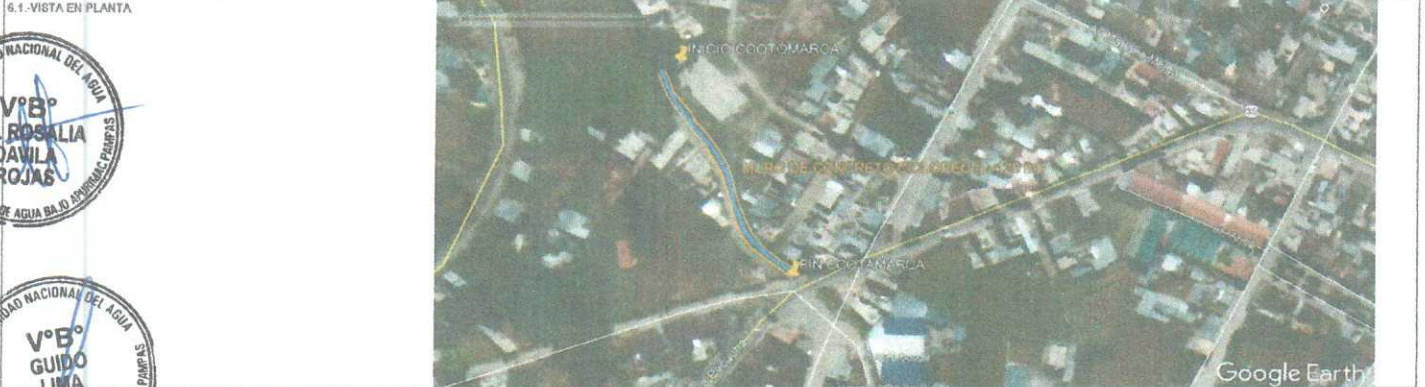
**VI.-ESQUEMA DE PROPUESTA TECNICA:**

**5.1.-Estructural**  
 Se plantea la construcción de un muro de concreto ciclopeo de 120 ml en ambas margenes a fin de encauzar la quebrada y evitar la inundación hacia la margen derecha principalmente. El muro de sera de concreto ciclopeo f'c = 175 kg/cm<sup>2</sup> + 30% PG de altura de 1.70 m y 0.50 de cimentación.  
**5.2.- No estructurales**  
 Como medida no estructural se plantea lo siguiente:  
 1. Limpieza y descolmatación del cauce de la quebrada, además de ampliar el cauce y la eliminación de material excedente.  
 2. La Municipalidad Distrital de San Jerónimo debe realizar la sensibilización sobre la importancia de la Faja Marginal.  
 3. La Municipalidad Distrital de San Jerónimo debe gestionar la delimitación de la faja marginal a fin de que no siga la invasión a la faja marginal y la reducción del ancho del cauce.
