**REPORTE COMPLEMENTARIO N° 3148 - 26/9/2020 / COEN - INDECI / 19:50 HORAS
 (Reporte N° 5)**

DESLIZAMIENTO EN EL DISTRITO MACA - AREQUIPA

El 24 de agosto de 2020, a las 06:30 horas, se produjo un deslizamiento que afectó a la carretera a la altura del Km 105+700 de la vía Chivay - Cabanaconde, sector de Chaccaña, distrito de Maca, provincia de Caylloma.

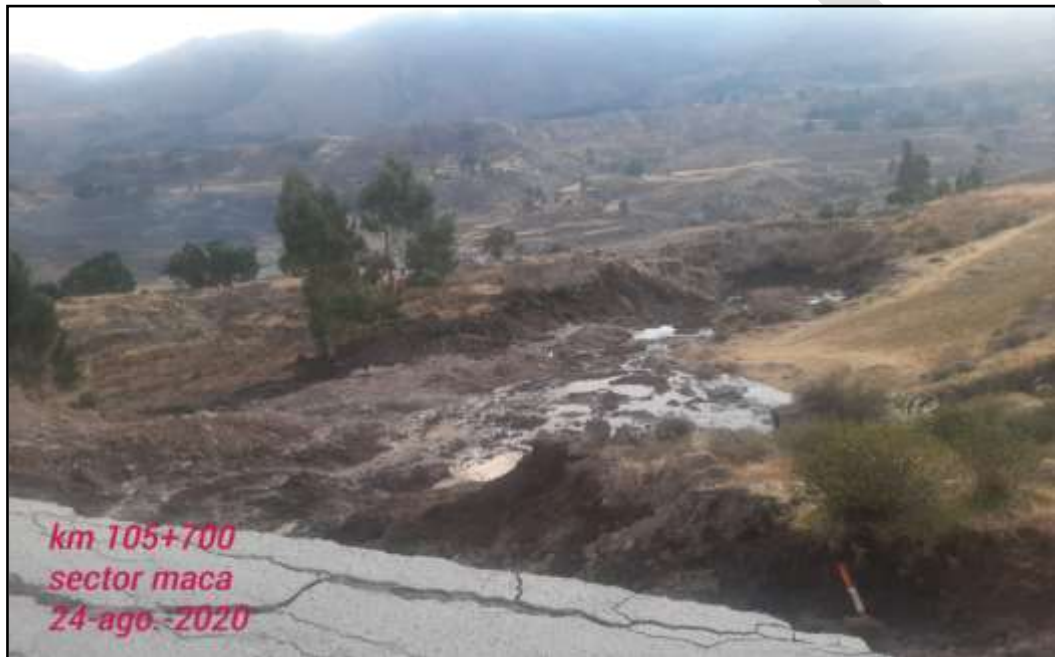
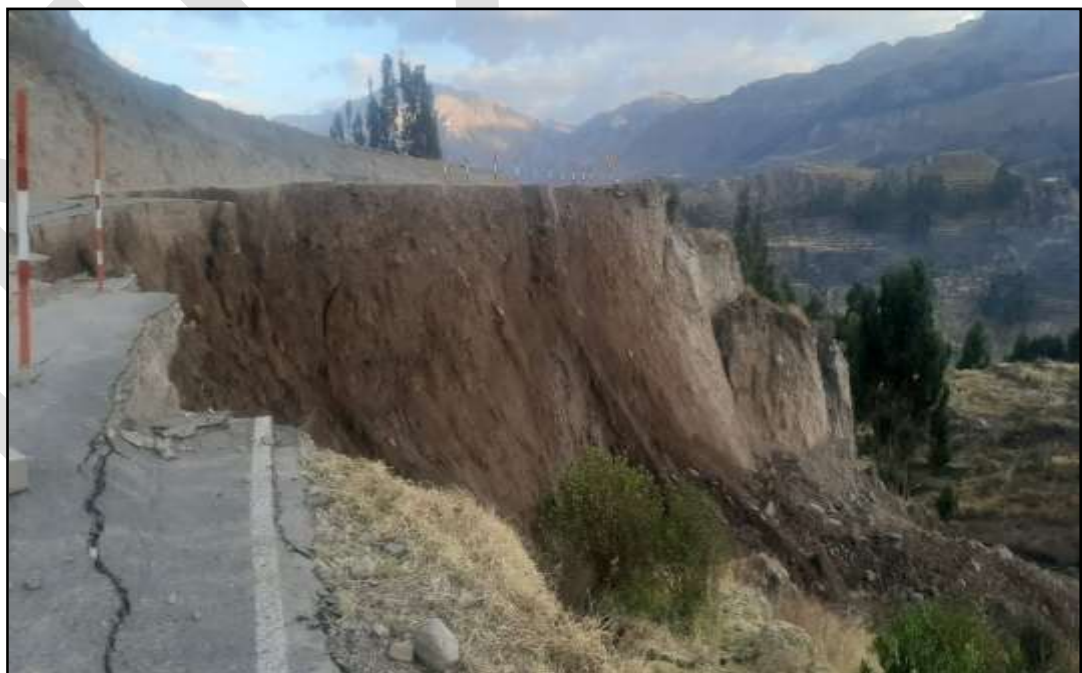
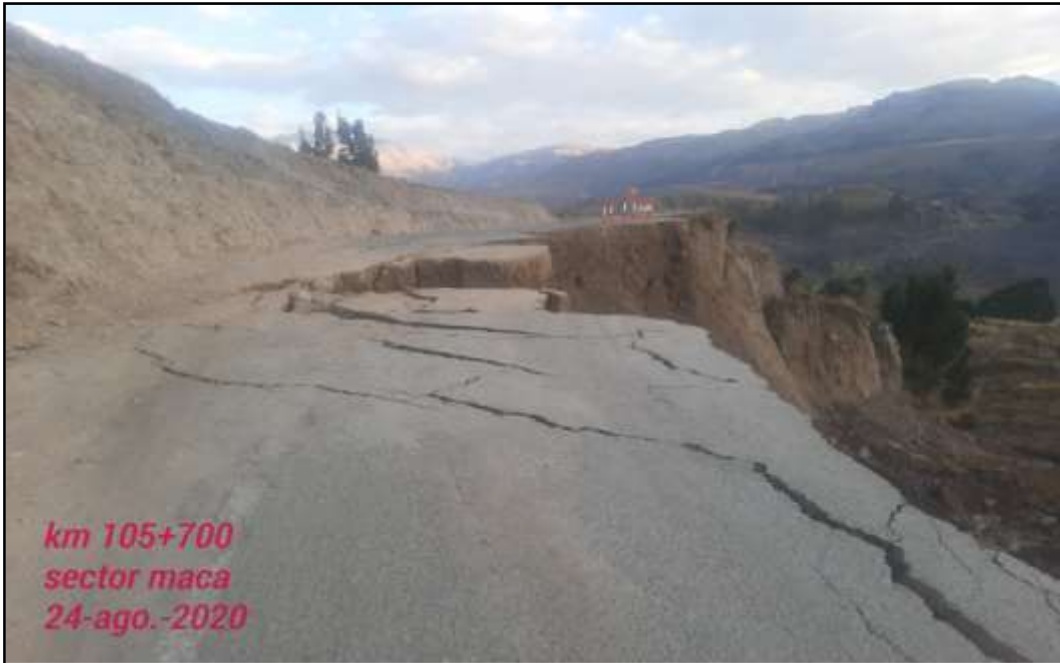
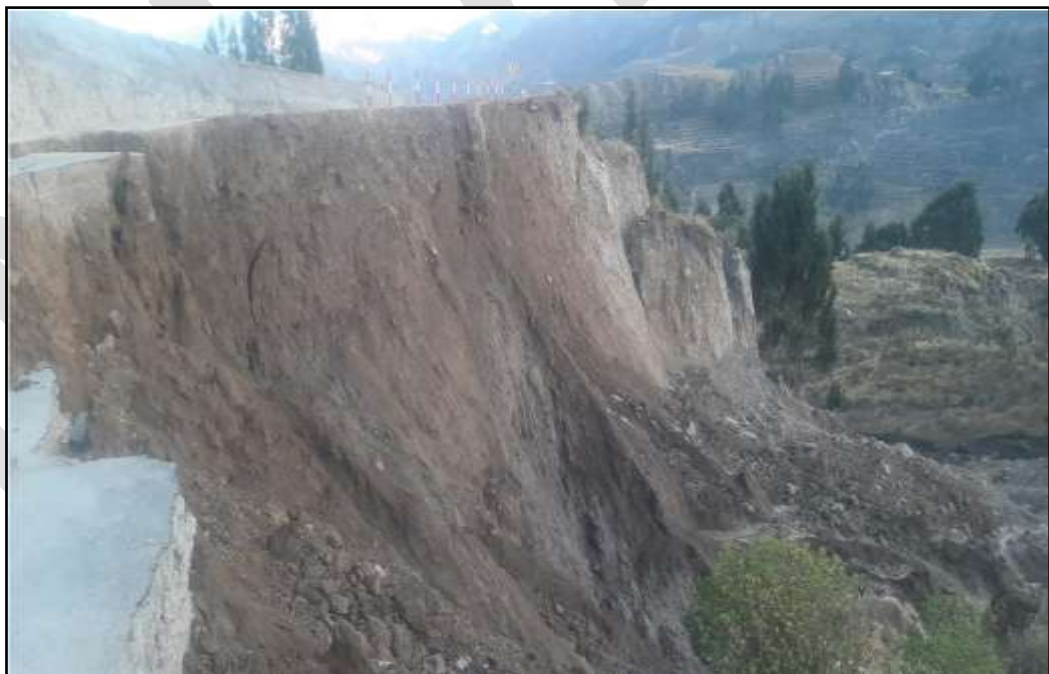
24 AGO 2020

Deslizamiento de en la vía Chivay - Cabanaconde, distrito de Maca

- ✓ El jefe de la Oficina de Gestión del Riesgo de Desastres de la Municipalidad Distrital de Maca, informó que:
 - El Consorcio Vial Vizcachane con apoyo de maquinaria pesada continúa con los trabajos de enrocado y ensanchamiento de la vía afectada.
 - El tránsito se mantiene parcialmente interrumpido, solo acceso para vehículos menores.
- ✓ El Centro de Operaciones de Emergencia Nacional (COEN) continúa con el seguimiento de la emergencia.
