**REPORTE COMPLEMENTARIO N° 3277 - 8/10/2020 / COEN - INDECI / 11:00 HORAS**  
**(Reporte N° 7)**

# DESLIZAMIENTO EN EL DISTRITO MACA - AREQUIPA

El 24 de agosto de 2020, a las 06:30 horas, se produjo un deslizamiento que afectó a la carretera a la altura del Km 105+700 de la vía Chivay - Cabanaconde, sector de Chaccaña, distrito de Maca, provincia de Caylloma.

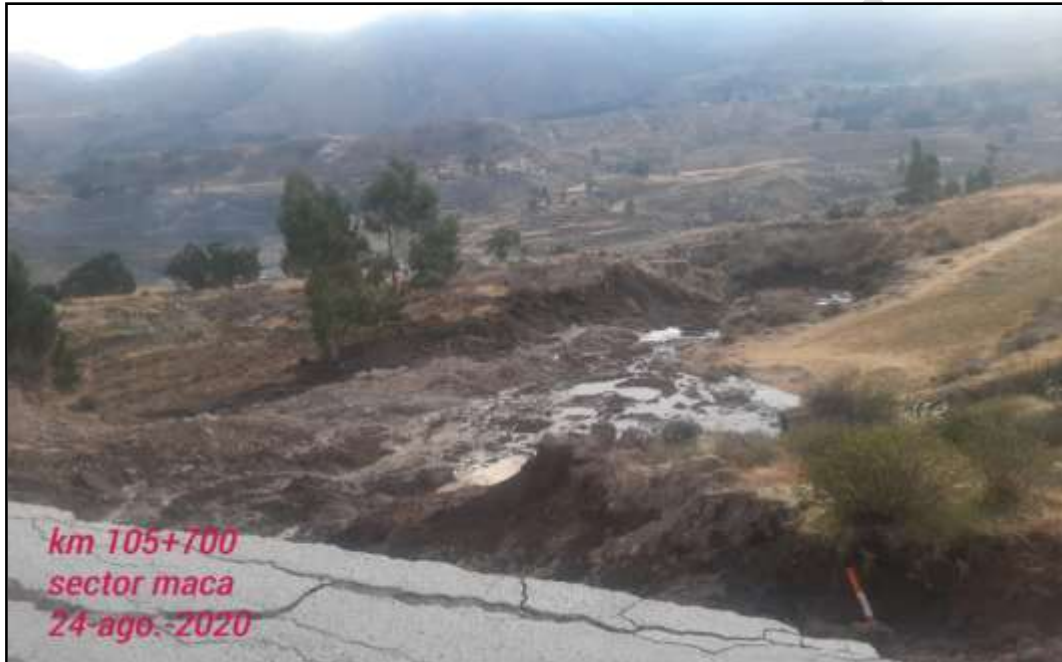
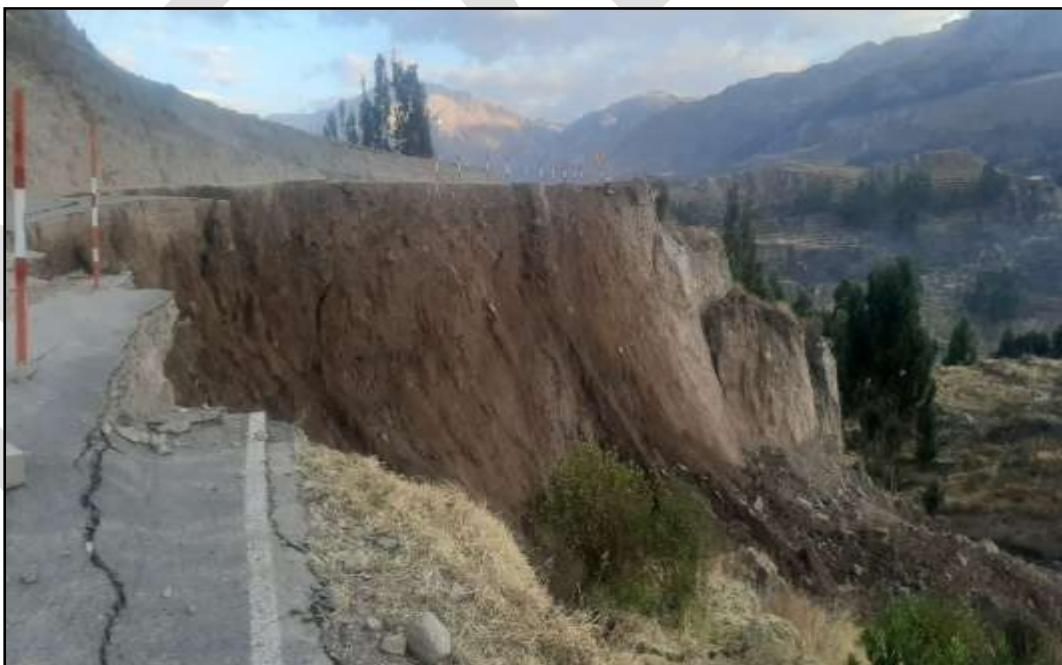
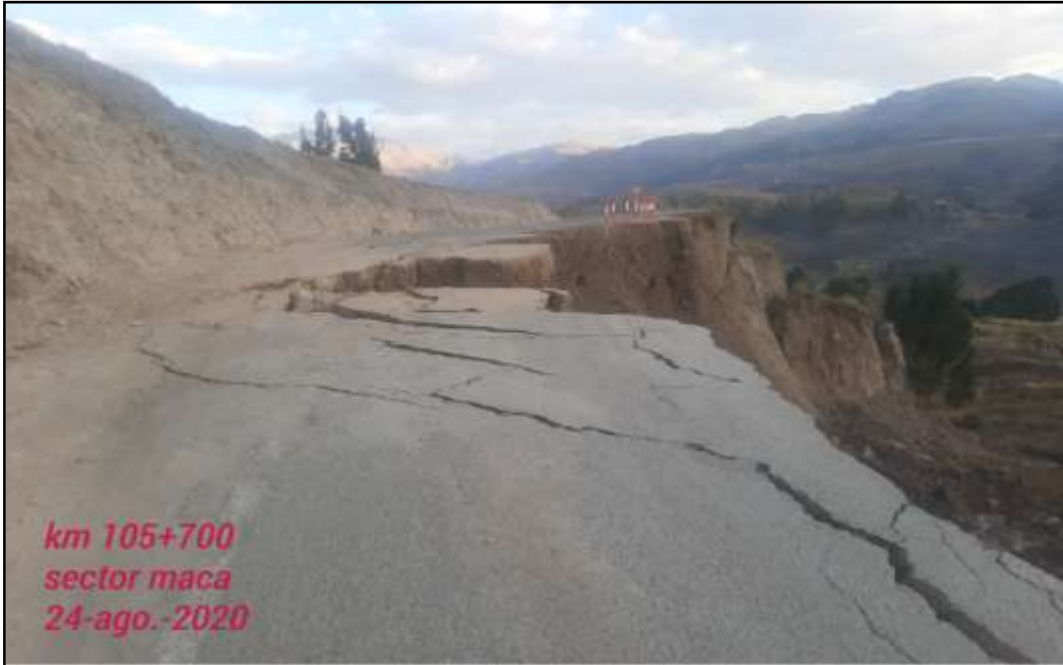
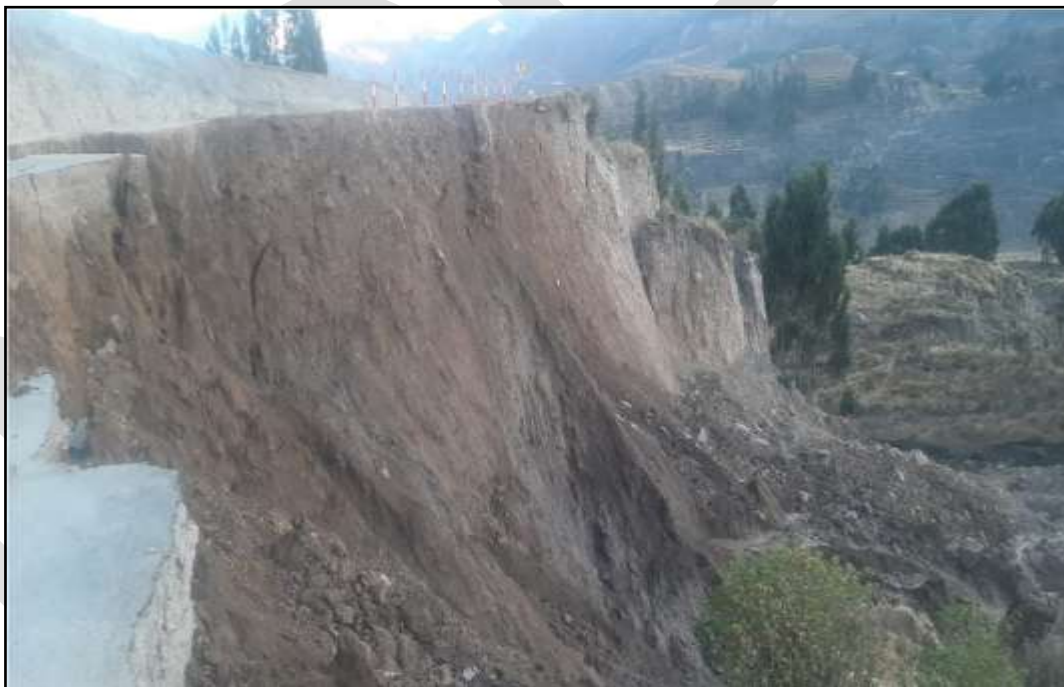
**24 AGO 2020**

UBICACIÓN	TRANSPORTE
	CARRETERA DESTRUIDA (m)
DPTO. AREQUIPA	
PROV. CAYLLOMA	
DIST. MACA	80

- La carretera afectada Maca-Cabanaconde se asienta sobre depósitos de avalanchas de rocas; así mismo en los alrededores del pueblo de Maca se encuentran depósitos lacustres (limoarcillitas y diatomitas), secuencias proluvioaluviales y depósitos coluviales. Estos depósitos poseen malas características geológicas, geotécnicas y son susceptibles a ser afectados por procesos de movimientos en masa, tales como por deslizamientos, derrumbes y reptación de suelos.

Deslizamiento en la vía Chivay - Cabanaconde, distrito de Maca

- ✓ El Centro de Operaciones de Emergencia Sectorial del Ministerio de Transporte y Comunicaciones, informó que:
  - El Consorcio Vial Vizcachane culminó con los trabajos de rehabilitación en la vía.
  - El tránsito ha sido restablecido.
  - La emergencia ha sido atendida, se procede al cierre del reporte.

- ✓ El jefe de la Oficina de Gestión del Riesgo de Desastres de la Municipalidad Distrital de Maca, informó que:
  - El Consorcio Vial Vizcachane con apoyo de maquinaria pesada continúa con los trabajos de enrocado y ensanchamiento en la vía.
  - El tránsito se mantiene parcialmente interrumpido, solo acceso para vehículos menores.

- ✓ El Centro de Operaciones de Emergencia Sectorial de Ministerio de Transporte y Comunicaciones, informó que:
  - Se realiza la construcción de la variante temporal y control de tránsito para iniciar con la reparación de la vía.
  - El contratista conservador Consorcio Vial Vizcachane, con maquinaria pesada, realiza los trabajos de rehabilitación en la vía.

- Dentro de las principales recomendaciones propuestas en el informe, se mencionan:
    - Realizar un nuevo trazo de la vía, para lo cual se plantean dos propuestas, uno a corto plazo y otro como una propuesta ideal a largo plazo:

- a) La primera propuesta es a corto plazo consiste en trazar la vía por la trocha carrozable al sur del pueblo de Maca, hasta la quebrada Japo, de allí seguir el trazo por la margen izquierda de dicha quebrada hasta empalmar con la carretera actual, antes del túnel de Peña Blanca.

- b) La segunda propuesta, representa la zona ideal para realizar el trazo definitivo para la vía que une a los distritos de Maca y Pinchollo. Es un trazo al sur del pueblo de Maca y más largo que la primera propuesta.
