**REPORTE DE PELIGRO INMINENTE N° 114 - 21/10/2019 / COEN - INDECI / 16:30 HORAS
(Reporte N° 10)**

PELIGRO POR DESLIZAMIENTO EN EL DISTRITO DE SANTA MARIA DEL VALLE - HUÁNUCO

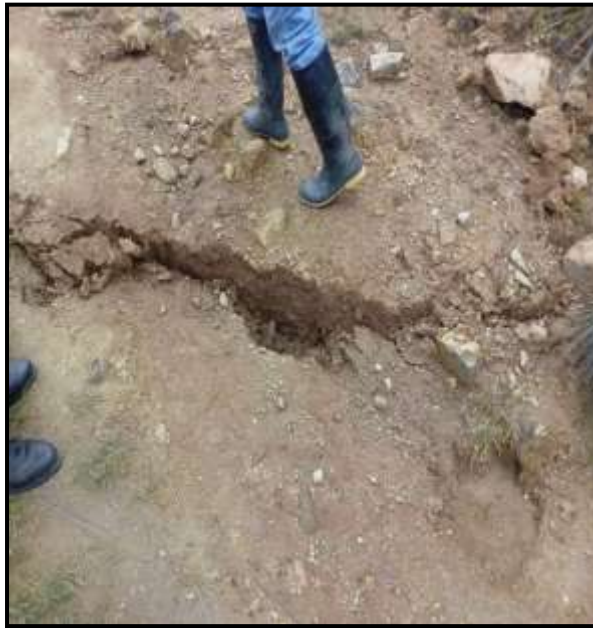
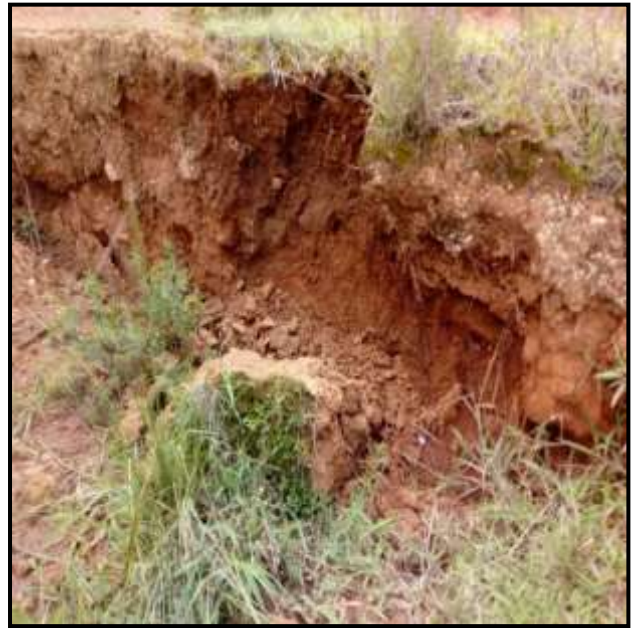
18 FEB 2019

Canal de riego del caserío de Huagracancha afectado

3. Se debe evitar el desborde de agua del canal de riego en el punto donde colapso por el deslizamiento; para ello se debe rehabilitar e impermeabilizada el canal de riego (Marian – Pomacucho – Pachabamba) y permita la circulación normal del agua; si bien es cierto, que al momento de la visita de campo no había mucha agua en el canal; sin embargo se debe tener en cuenta que en momentos de lluvias, este canal es captador de todo el agua de escorrentía de la laderas aledañas y todo esta agua recolectada desembocara en la zona de falla pudiendo provocar mayor inestabilidad; por ello es necesario a la brevedad rehabilitar el canal para evitar mayor erosión y saturación del suelo en la zona de falla.
