INFORME DE EMERGENCIA N° 066 - 22/1/2021 / COEN - INDECI / 20:45 HORAS
(Informe N° 3)

DESLIZAMIENTO EN EL DISTRITO DE MATOCOTO - ÁNCASH

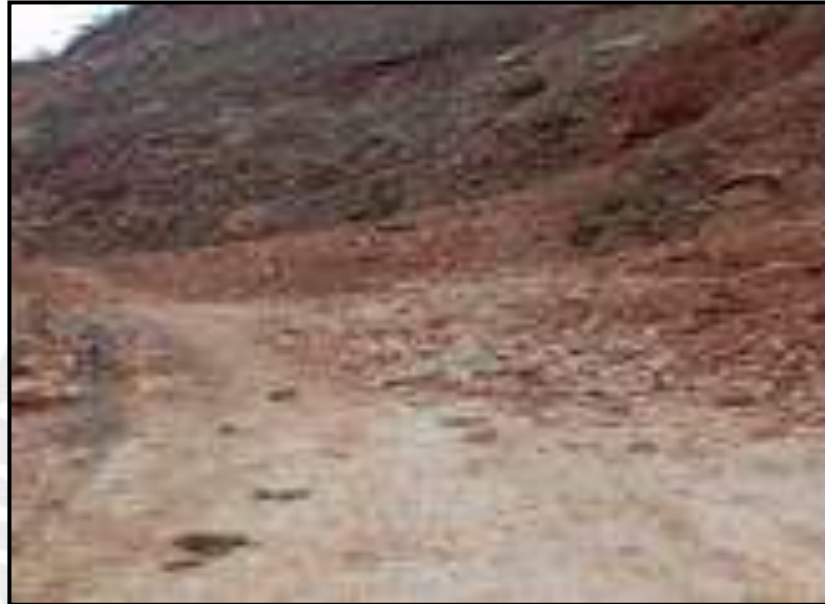
19 ENE 2021

El 19 de enero de 2021, a las 03:00 horas aproximadamente, a consecuencia de las fuertes precipitaciones pluviales que se presentan en la zona, se produjo un deslizamiento que afectó una vía vecinal ruta AN - 965, tramo Chuchin Bajo - Huaran Puro en el caserío Chuchin Bajo, distrito de Matocoto, provincia de Yungay.

- ✓ El Centro de Operaciones de Emergencia Regional de Áncash, mediante su Reporte Final N° 055/21-01-2021 /COER-ANCASH/16:30 horas, informó que:
 - Se culminó con los trabajos de retiro y eliminación del material deslizado, a cargo del Instituto Vial Provincial de Yungay
 - La vía fue habilitada a las 13:00 horas aproximadamente.
 - Se realiza el llenado del SINPAD
 - La emergencia fue atendida
